COMUNE DI LUNANO
PROVINCIA DI PESARO E URBINO

**LAVORI DI CONSOLIDAMENTO SPONDE FLUVIALI CON TECNICHE DI
INGEGNERIA NATURALISTICA E RIPULITURA DELL'ALVEO FLUVIALE
LUNGO IL FIUME FOGLIA IN COMUNE DI LUNANO (PU)**

PROGETTO ESECUTIVO

DATA: MAGGIO 2019

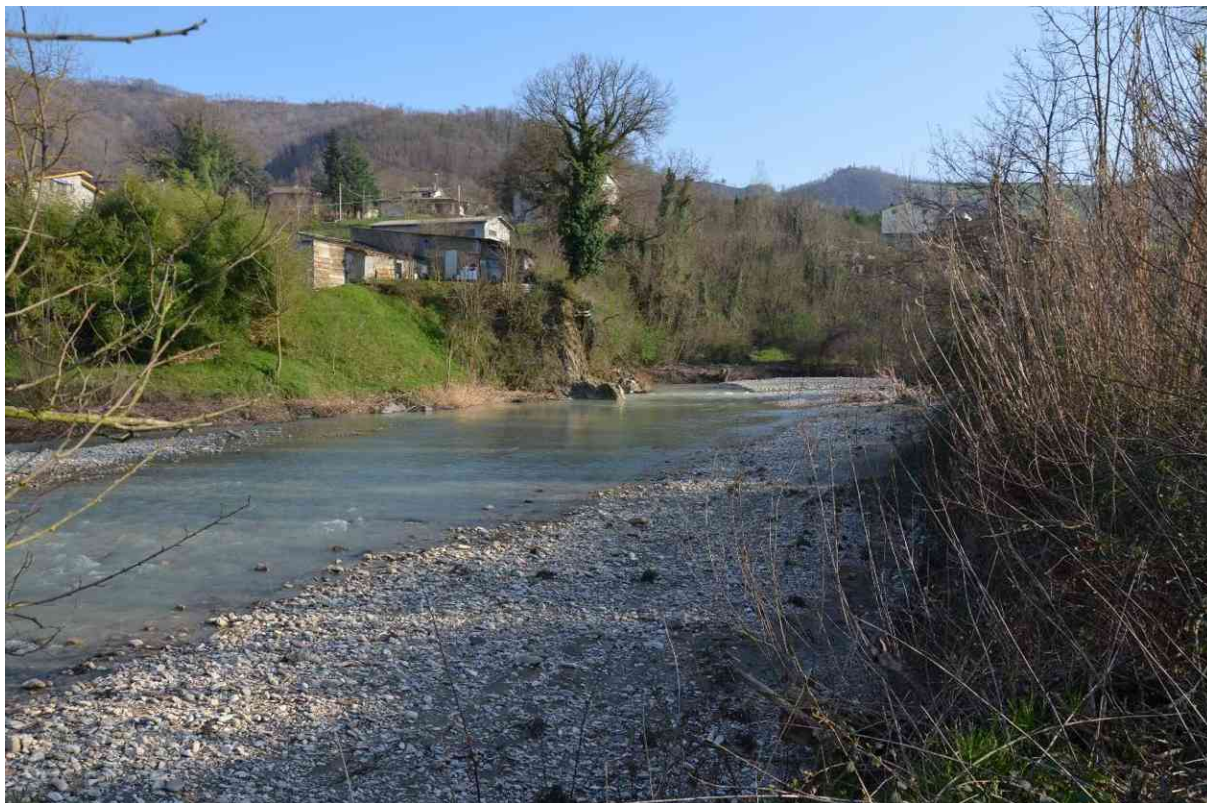
Foto n. 1 - Panoramica da valle del tratto interessato dalla scogliera DS1 prevista sulla sponda destra (a sinistra nella foto).

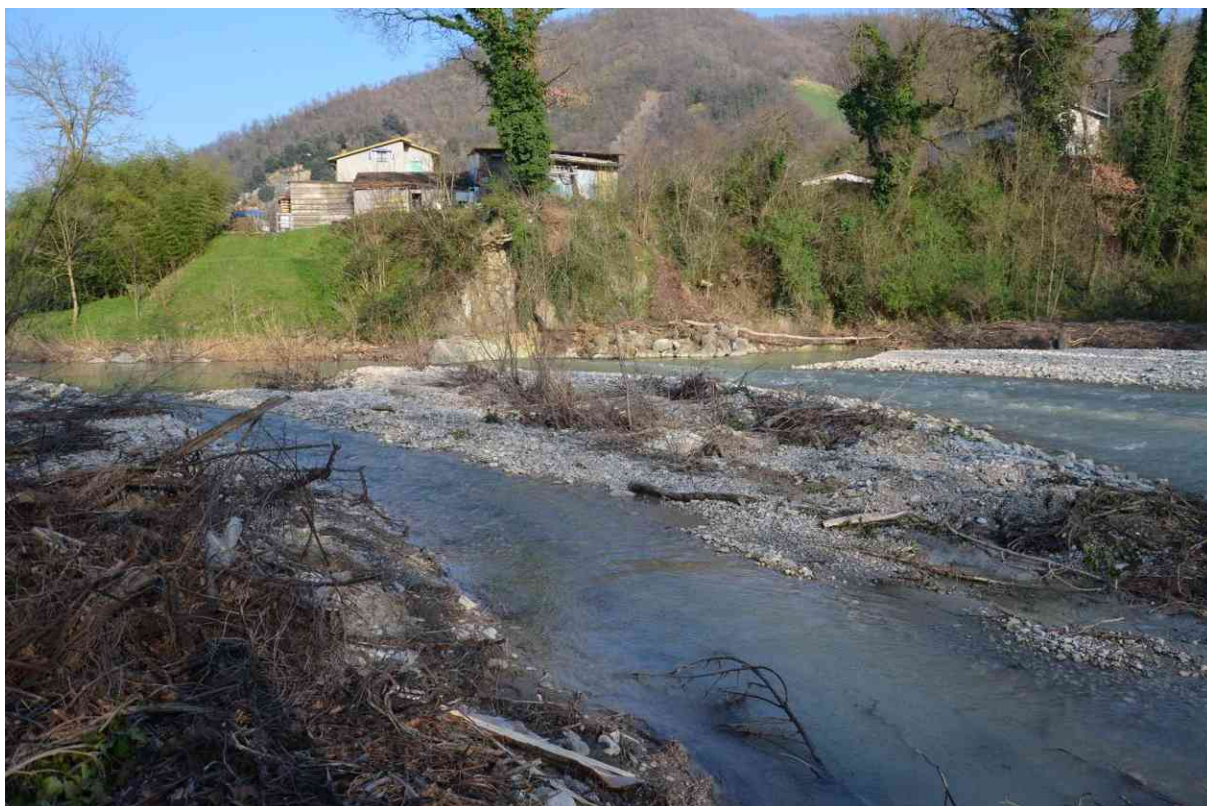
Foto n. 2 - Vista frontale della sponda interessata dall'opera DS1. Si rileva in modo evidente la necessità di procedere anche alla ripulitura dell'alveo.

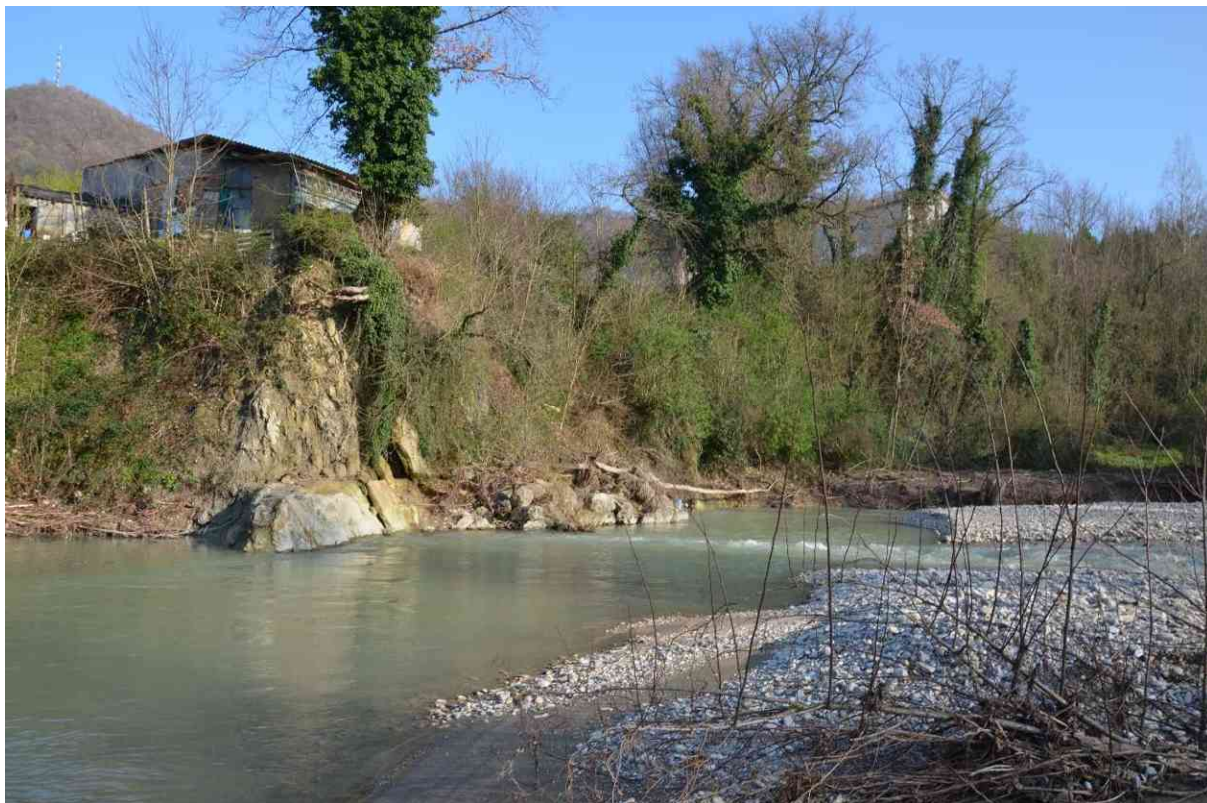
Foto n. 3 - Primo piano dell'area d'intervento. A sinistra si nota lo sperone naturale di arenaria (da salvaguardare). Nella parte centrale si vedono massi disposti in modo caotico e da inglobare nella nuova opera.

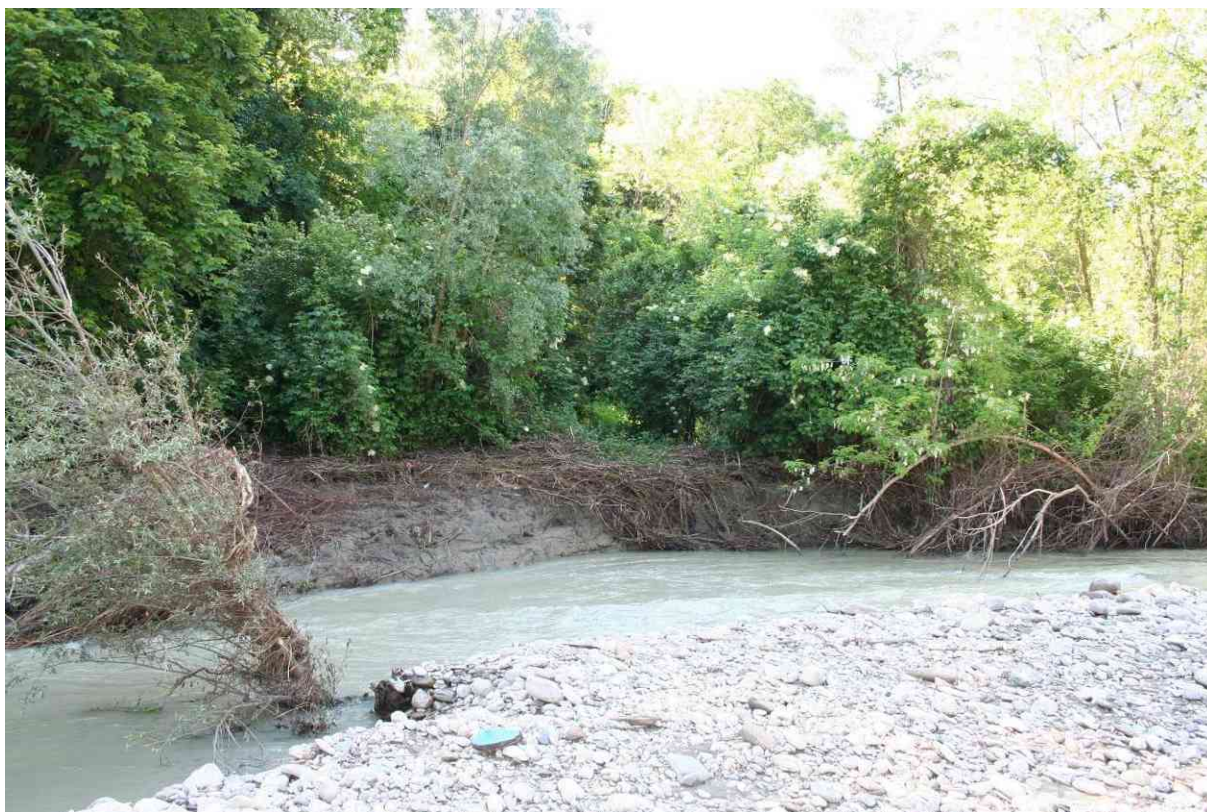
Foto n. 4 - Dettaglio sponda sinistra nel punto in cui inizierà la scogliera DS1.

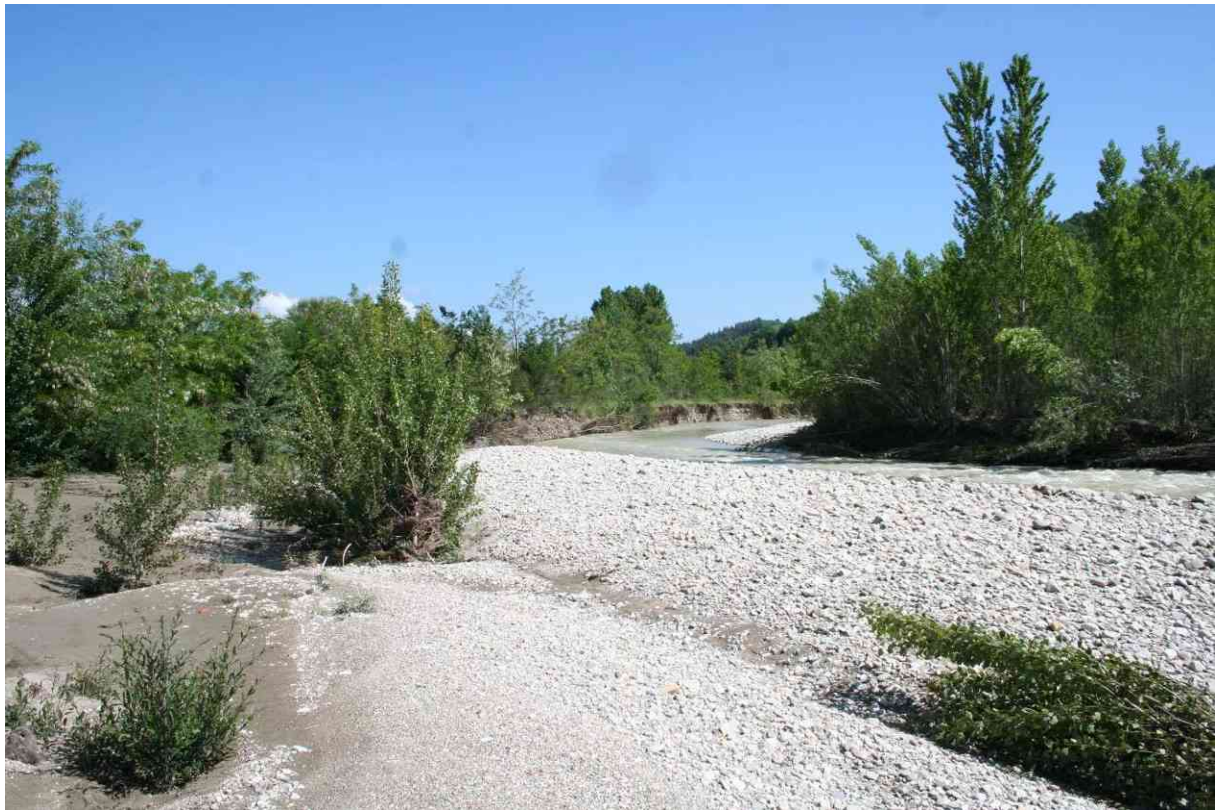
Foto n. 5 - Panoramica da monte della sponda sinistra interessata dall'opera di difesa DS2.

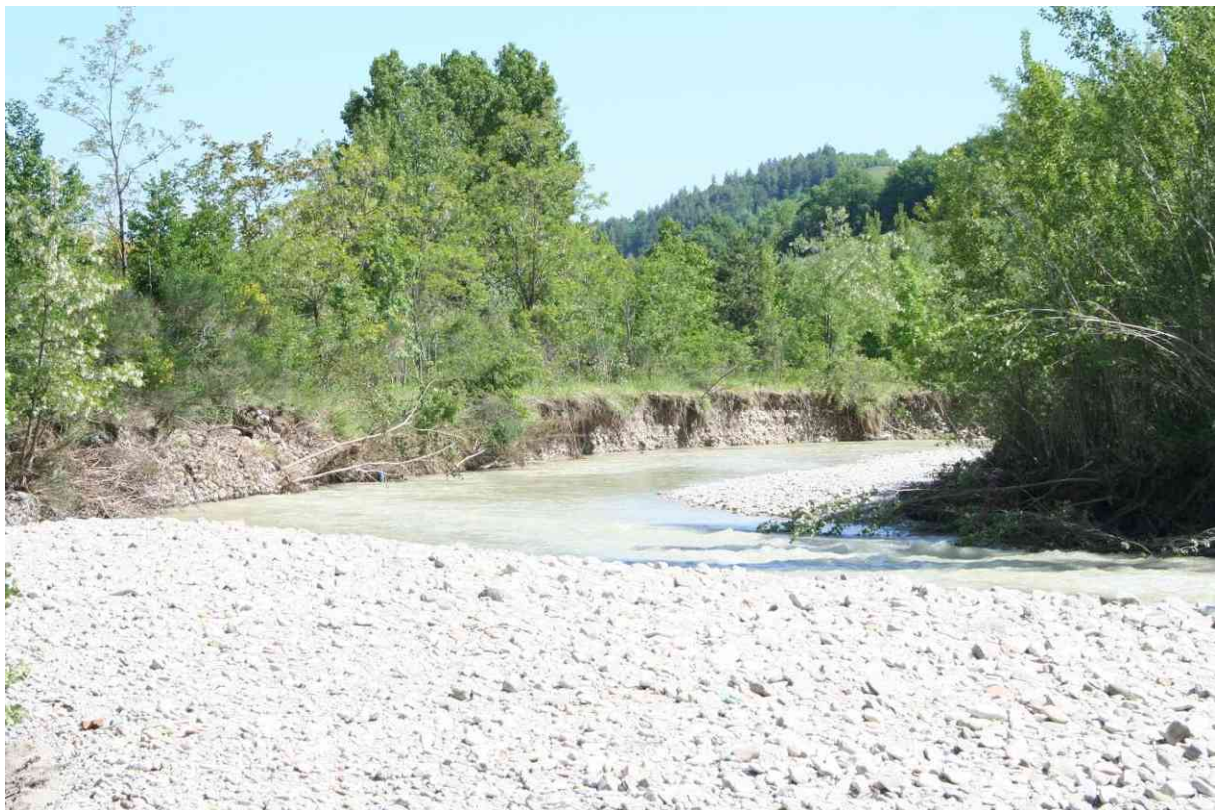
Foto n. 6 - Sponda sinistra soggetta ad erosione fluviale (scogliera DS2).

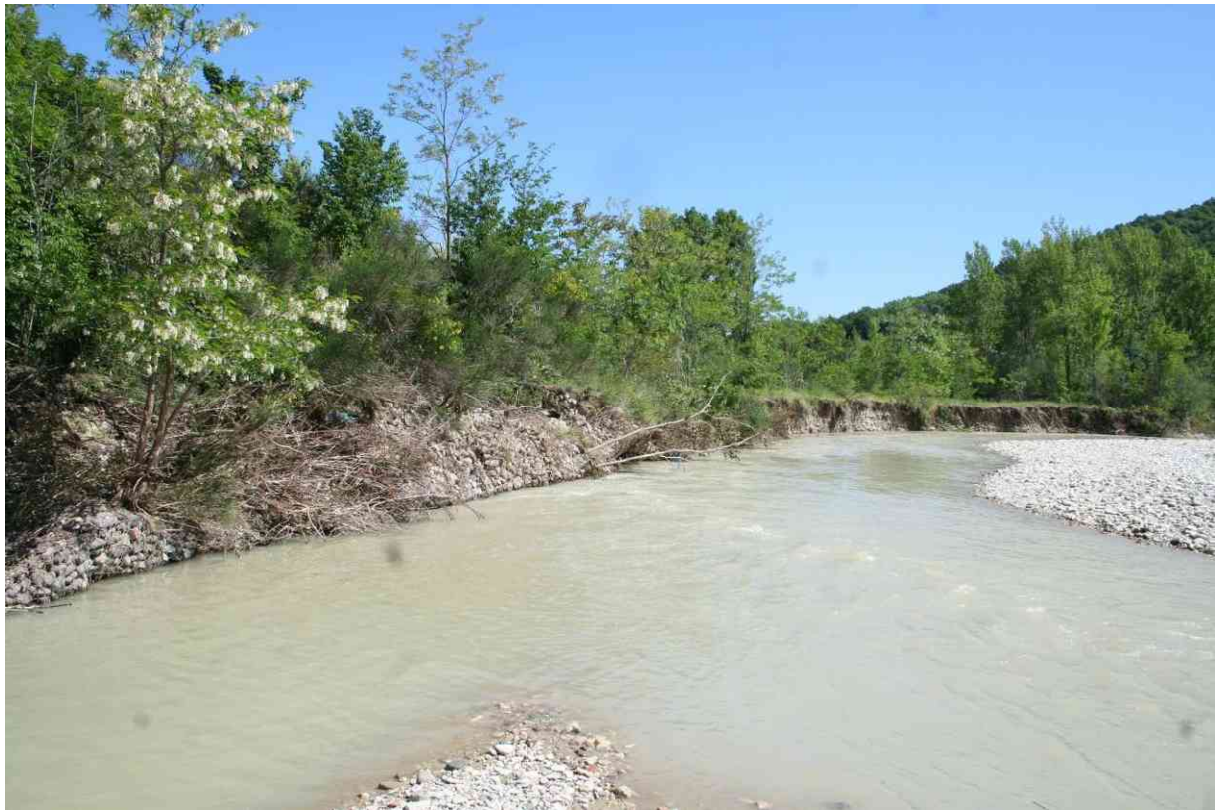
Foto n. 7 - Sponda sinistra soggetta ad erosione fluviale (zona di sedime scogliera DS2). Sulla sinistra si nota la preesistente gabbionata in stato di degrado.

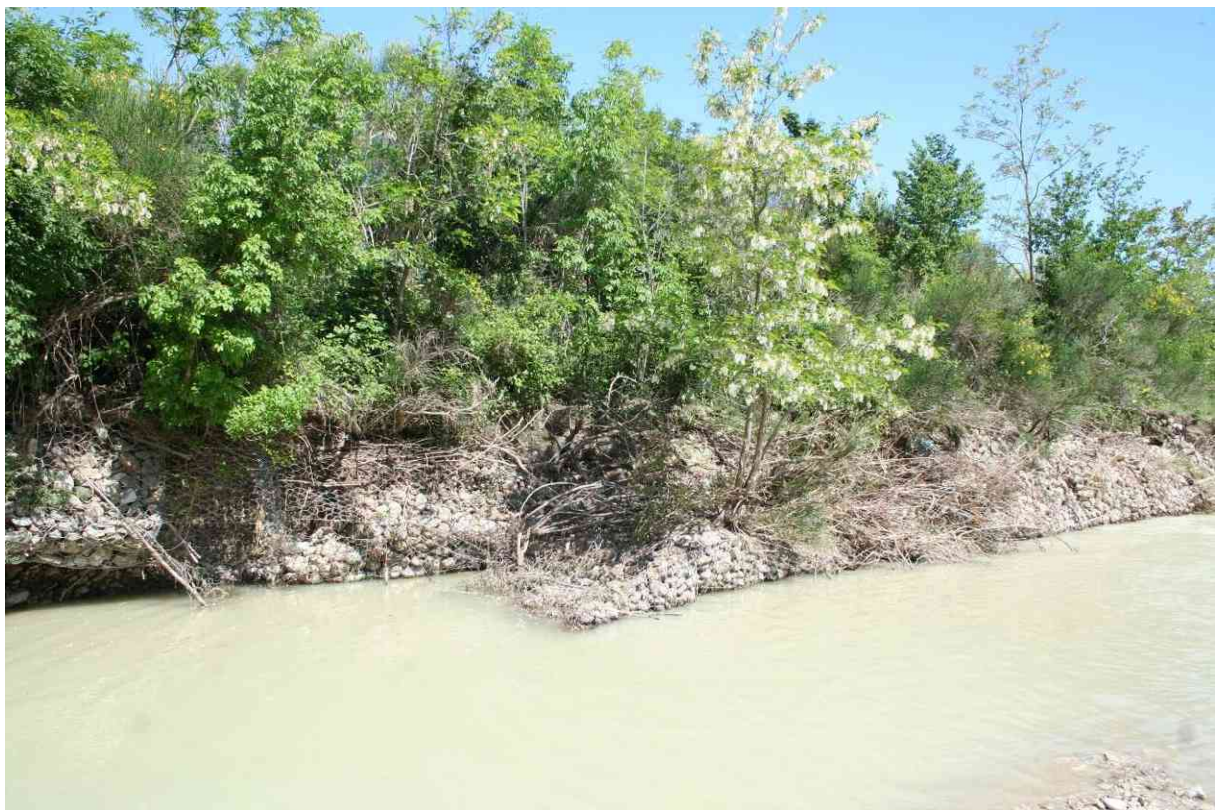
Foto n. 8 - Dettaglio della preesistente gabbionata in gran parte collassata.

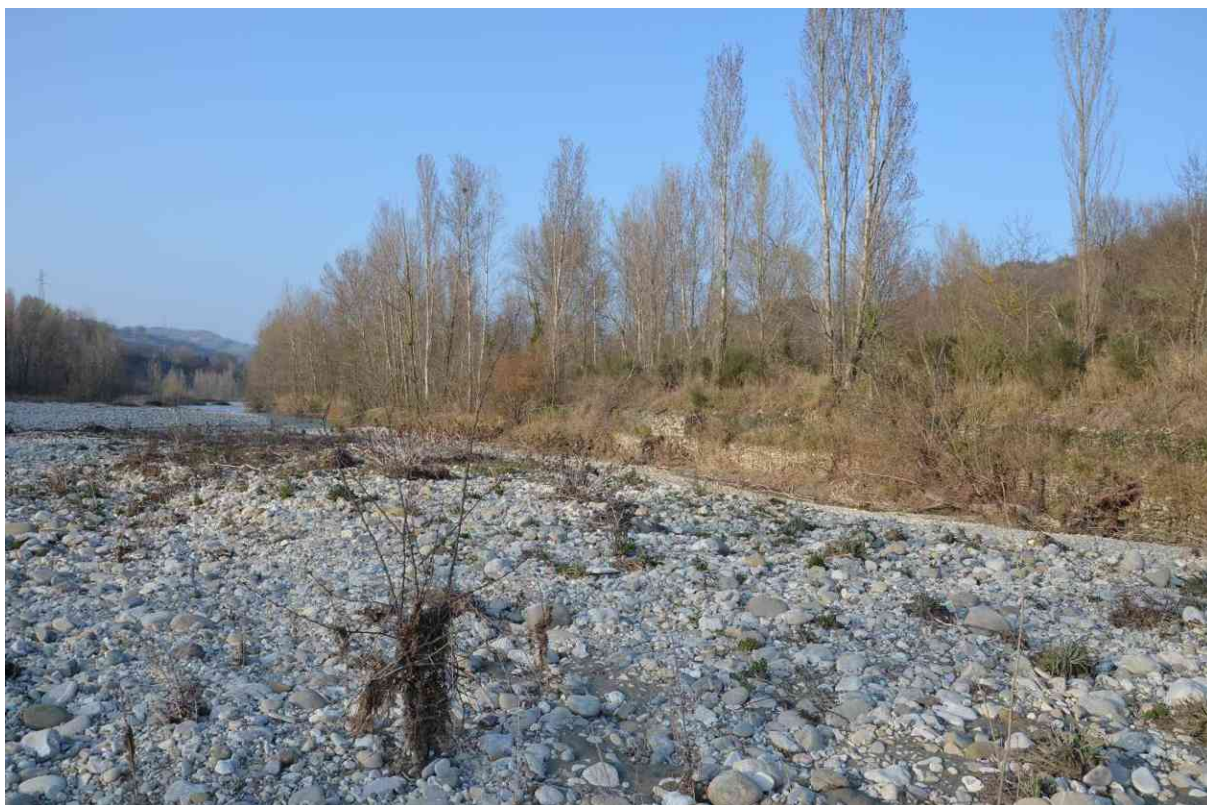
Foto n. 9 - Panoramica da monte della sponda destra interessata dall'opera DS3.

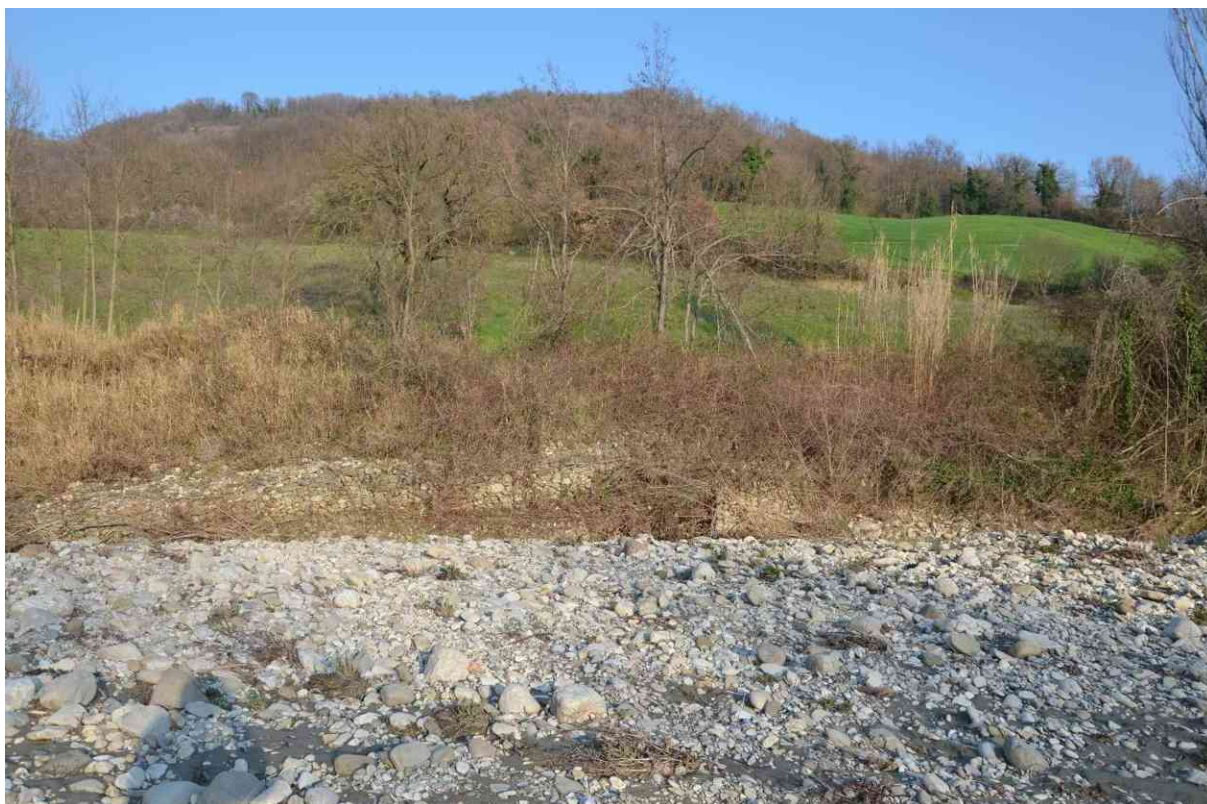
Foto n. 10 - Vista frontale della sponda destra interessata dall'opera DS3. Si nota la preesistente gabbionata da sostituire e/o inglobare nella nuova opera.

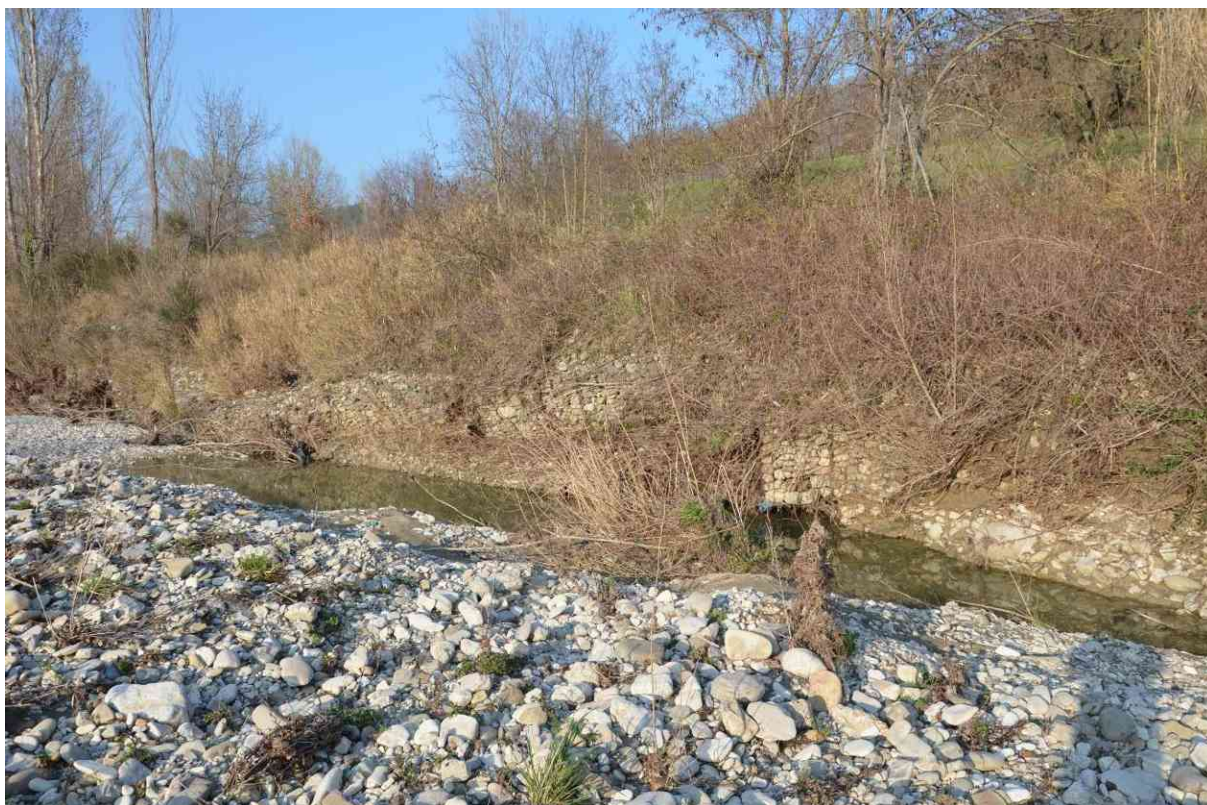
Foto n. 11 - Primo piano della esistente gabbionata in gran parte collassata.

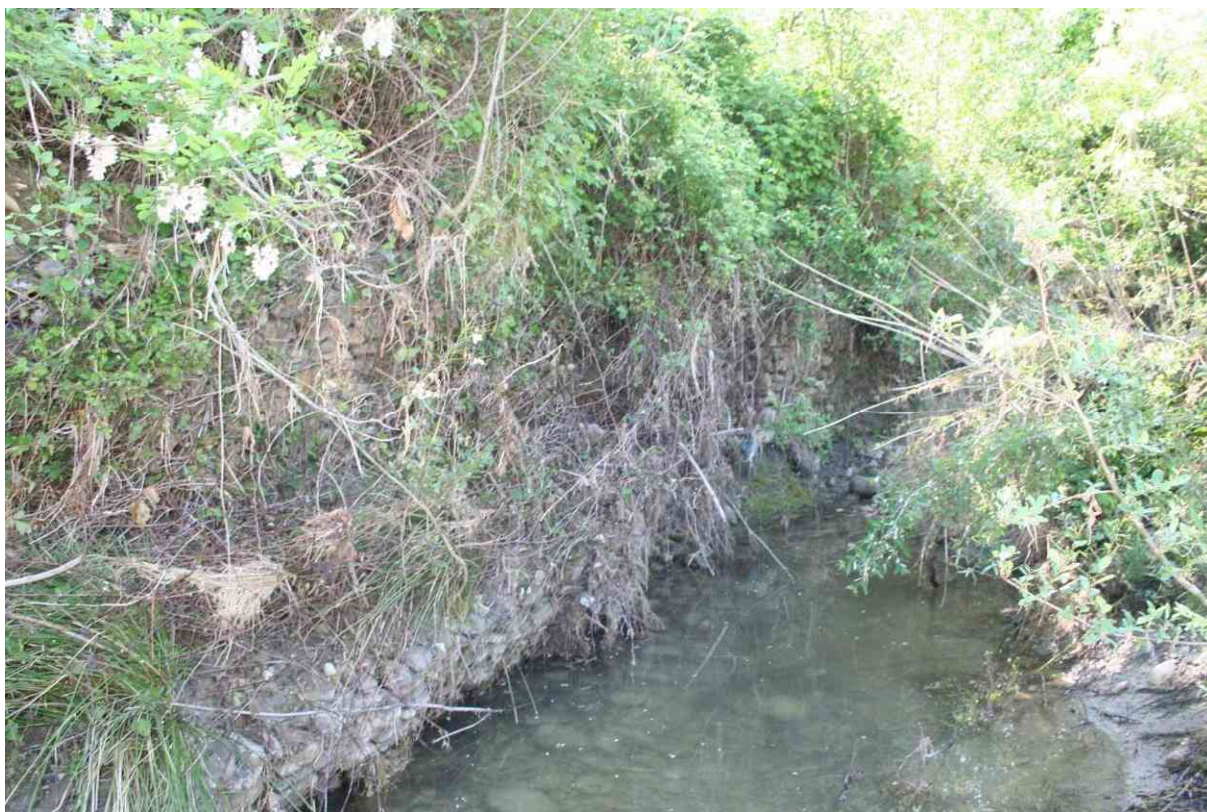
Foto n. 12 - Gabbionata in via di progressivo ribaltamento per scalzamento al piede.

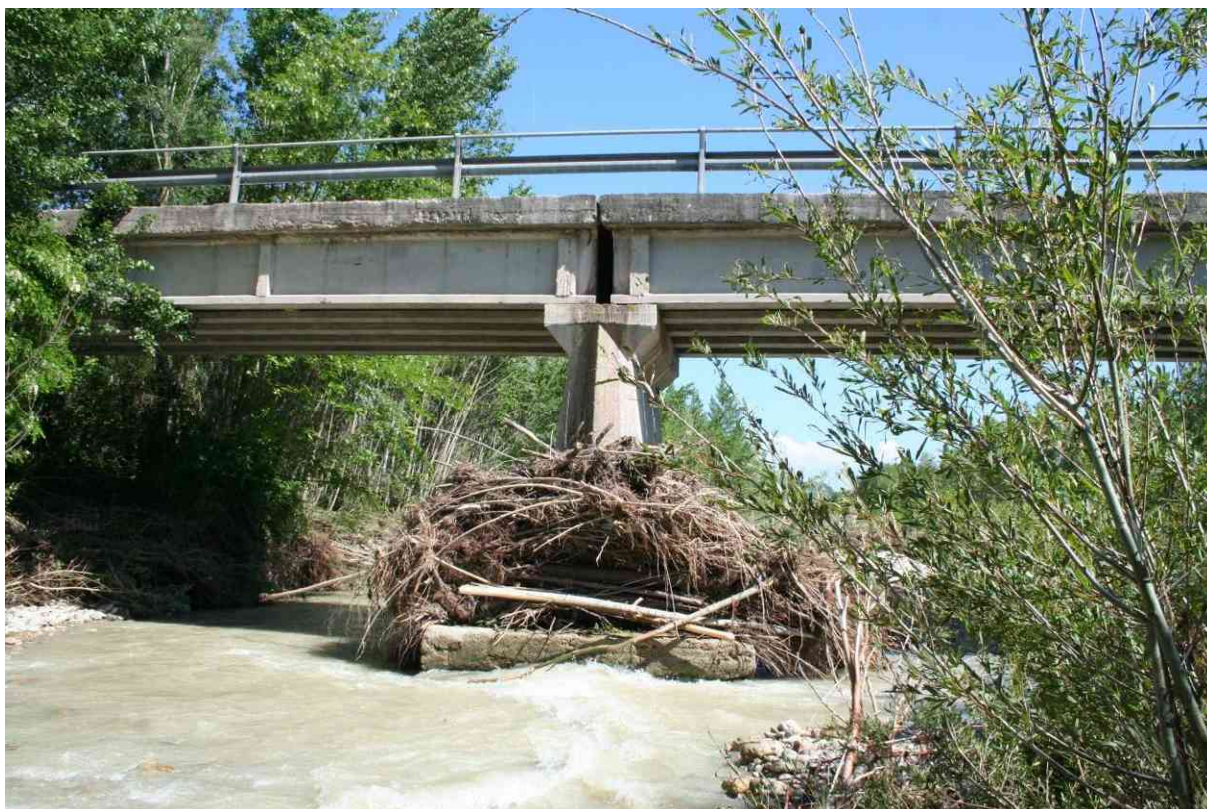
Foto n. 13 - Ponte sulla Strada Comunale dei Gessi. Vista da monte della pila da proteggere con accumulo di materiale legnoso.

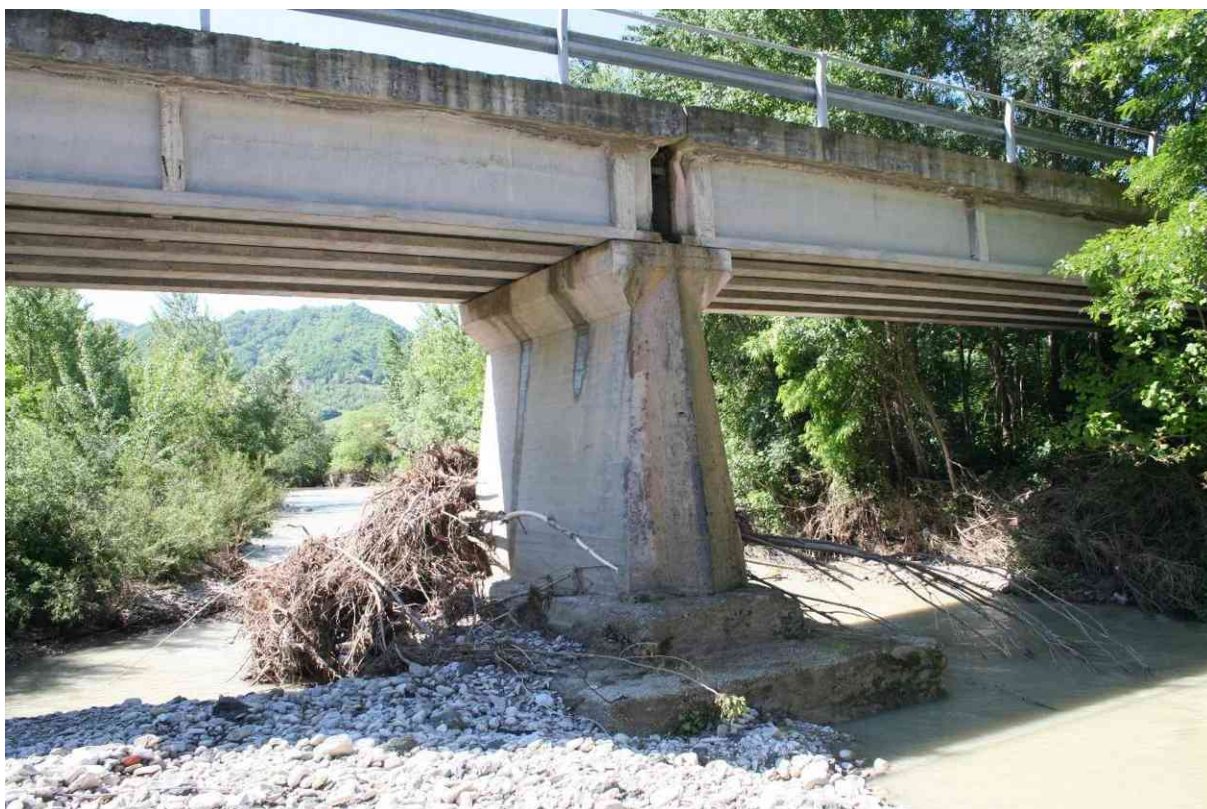
Foto n. 14 - Ponte sulla Strada Comunale dei Gessi. Vista da valle della pila da proteggere.

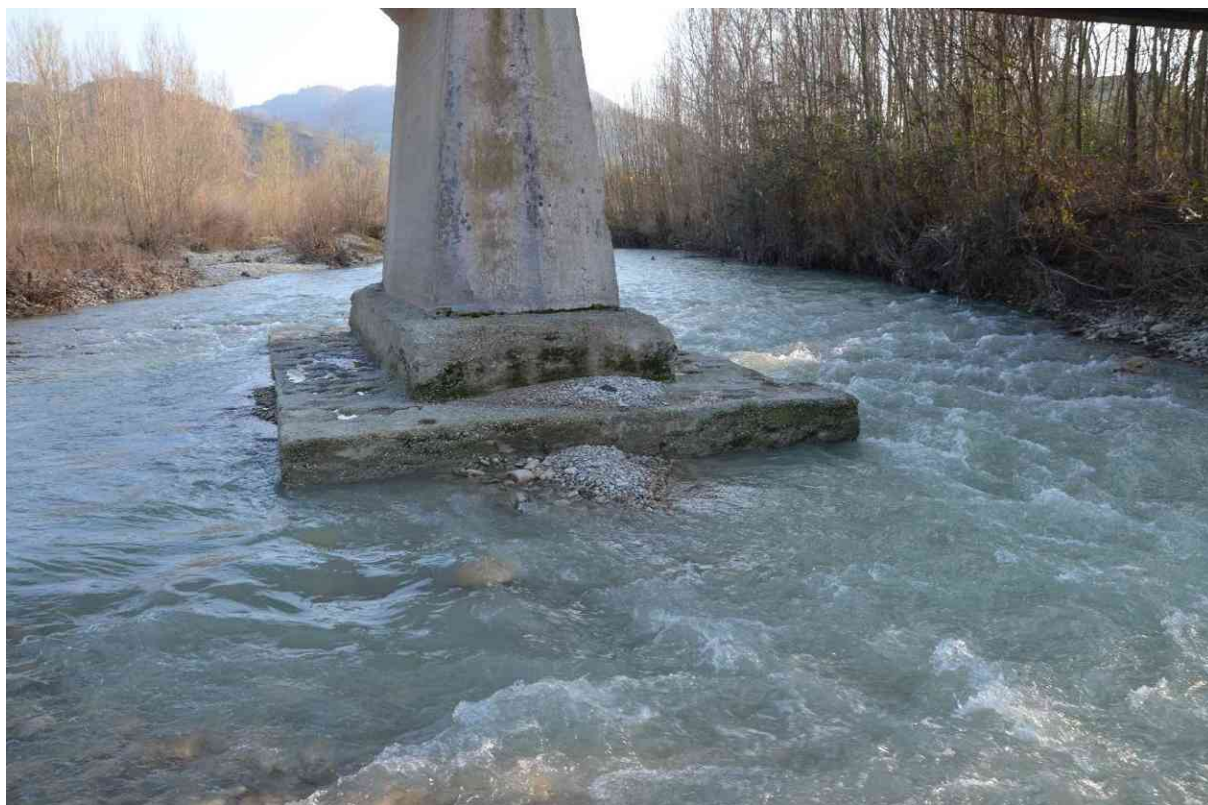
Foto n. 15 - Azione della corrente sulla fondazione in parte scoperta.

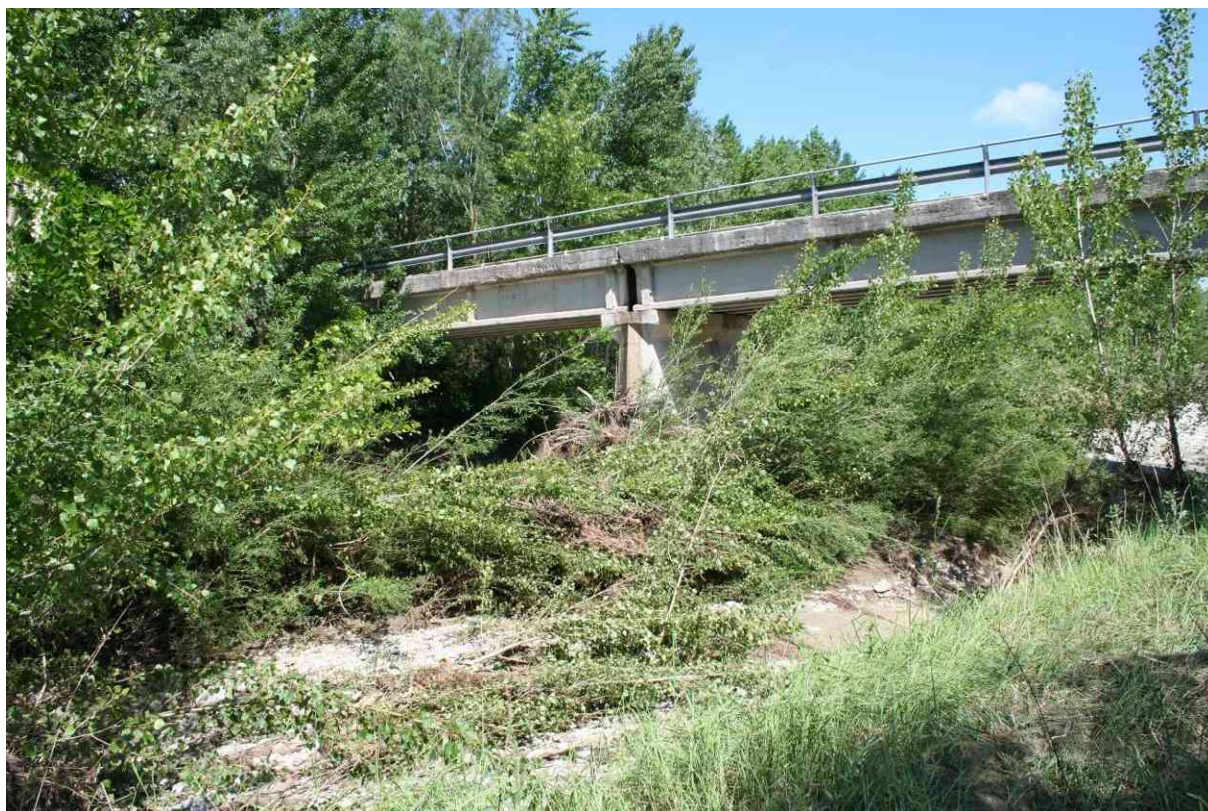
Foto n. 16 - Vista del ponte da monte. E' evidente la necessità di ripulire la parte di alveo sottostante la campata destra per distribuire meglio il deflusso.

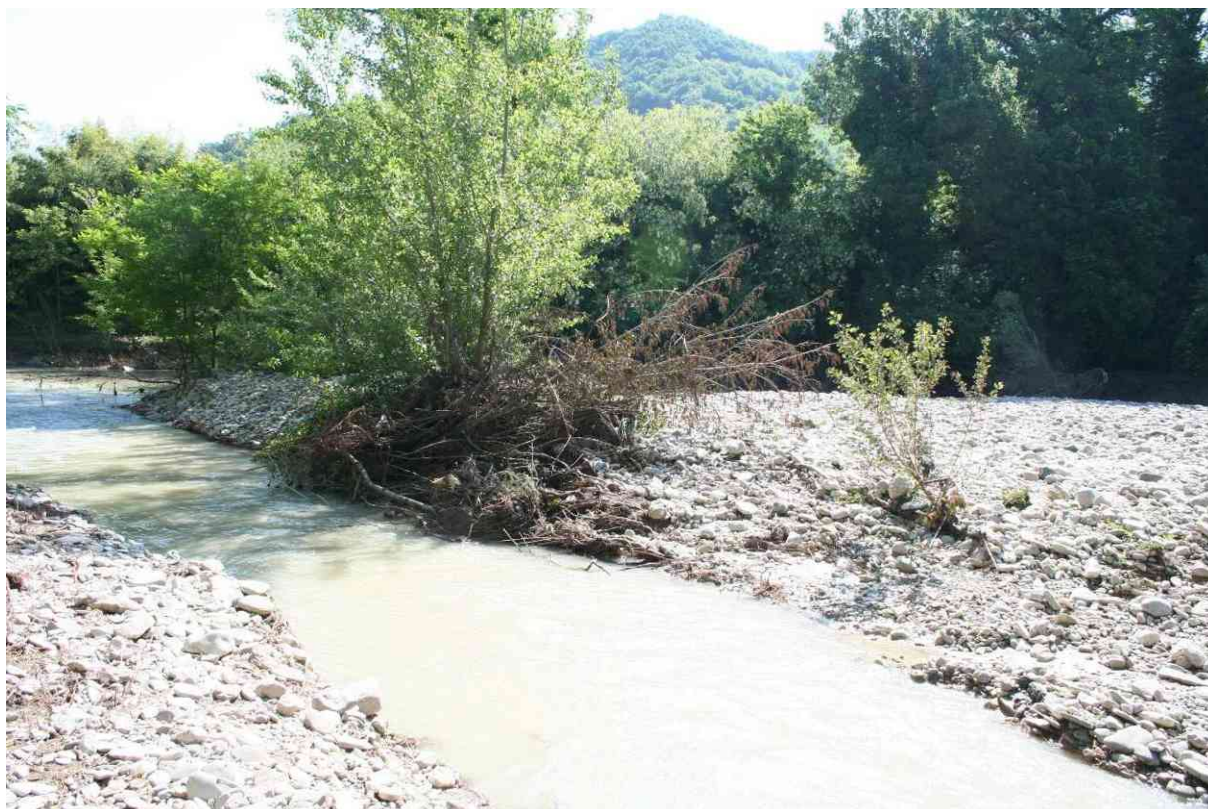
Foto n. 17 - Tratto a monte del Ponte sulla strada Comunale di Camino con depositi di ghiaia sui quali si è insediata vegetazione arbustiva ed arborea.

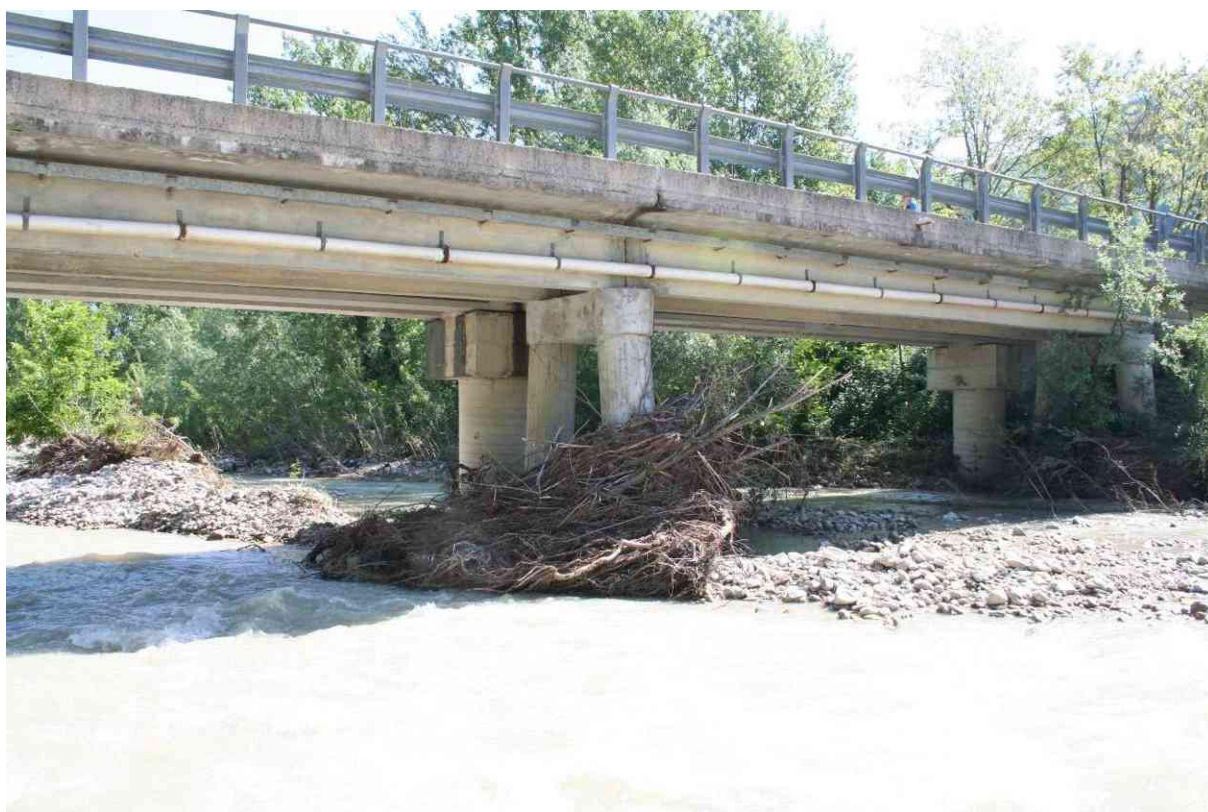
Foto n. 18 - Ponte sulla strada Comunale di Camino (vista da monte) con accumulo di materiale legnoso.

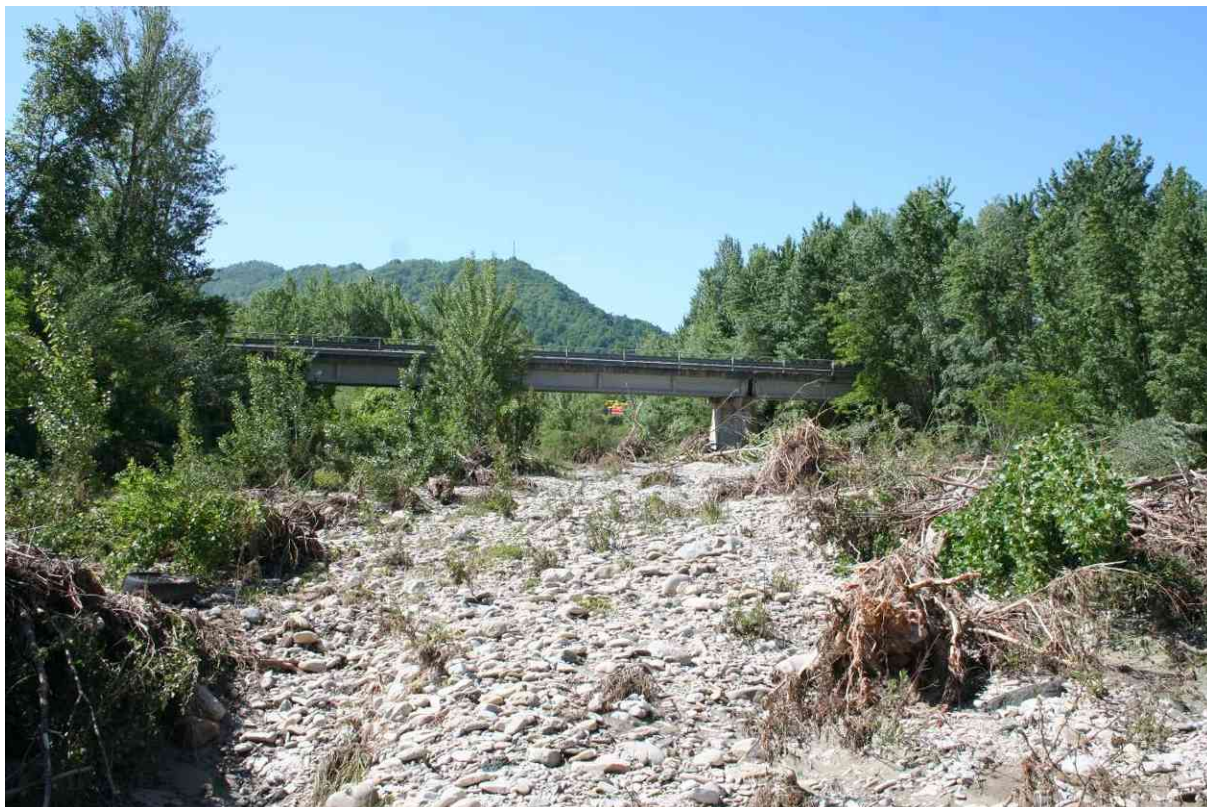
Foto n. 19 - Tratto a valle del Ponte sulla Strada Comunale dei Gessi con depositi di ghiaia sui quali si è insediata vegetazione. E' presente anche materiale legnoso lasciato da recenti eventi di piena.

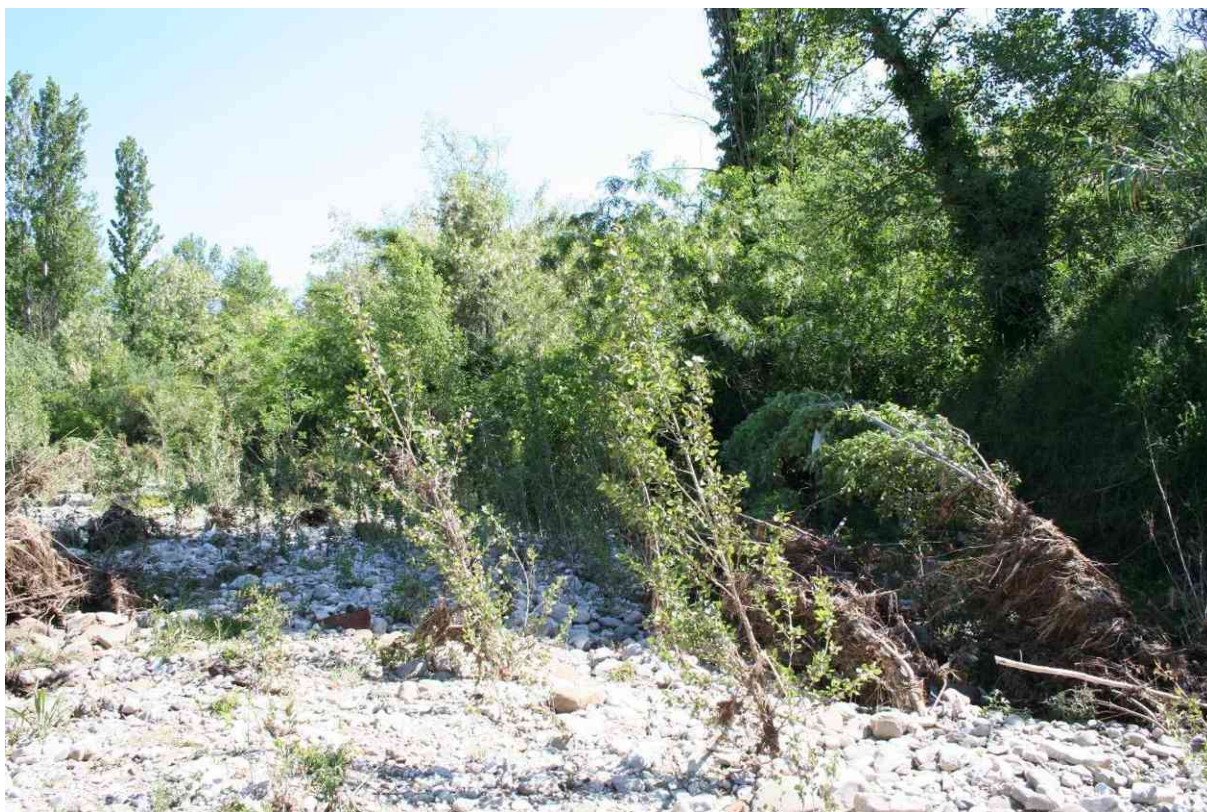
Foto n. 20 - Deposito di ghiaia con vegetazione, a valle del Ponte sulla Strada Comunale dei Gessi, in prossimità della difesa spondale DS3.
